Redovisning av miljöteknisk undersökning vid vägstation i Sjöbo inom fastigheterna Sjöbo 3:32 och 3:60 i Sjöbo kommun

Sjöbo vägstation

Kompletterande miljöteknisk markundersökning av vägstationen i Sjöbo, fastigheterna Sjöbo 3:32 och Sjöbo 3:60.

Malmö 2011-03-15

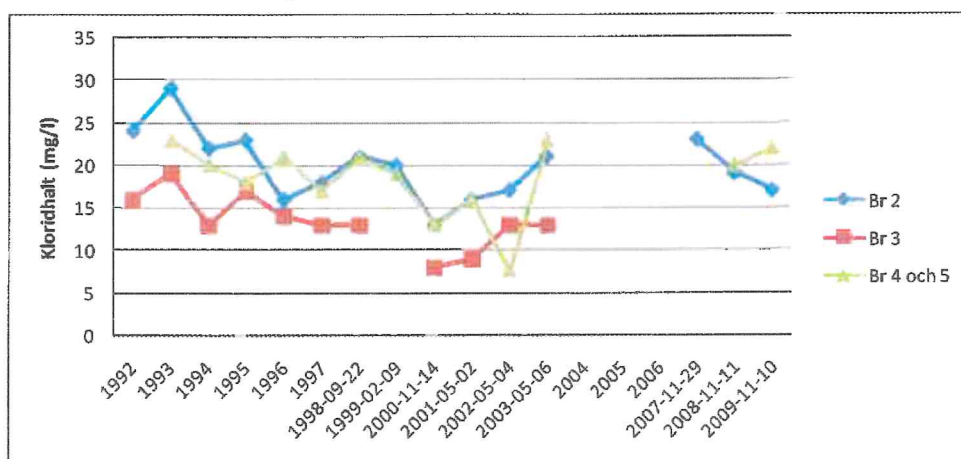
Figur 4. Uppmätta kloridhalter i grundvattenanläggningarna Grimstofta (Br 2 samt 4,5) och Gröndal (Br 3), delgivna av Sjöbo kommun (Andersson, 2010).

Kloridhalterna i uttagsbrunnarna vid grundvattenanläggningarna i Grimstofta och Gröndal har uppmätts årligen sedan år 1992, med vissa undantag. De uppmätta kloridhalterna för respektive uttagsbrunn har delgivits av Sjöbo kommun (Andersson, 2010) och redovisas i figur 4.

Medelkloridhalten över den redovisade mätperiod (år 1992-2009) har beräknats till;

- Brunn 2; 19,9 mg/l
- Brunn 3; 13,5 mg/l
- Brunn 4,5; 18,5mg/l

Vid inhämtande av information från vattentäkten Grimstofta och Gröndal har resultaten visat att uttagsbrunnarna i Sjöbo är påverkade av klorid relativt bakgrundsbelastningen. Den uppmätta kloridpåverkan i vattentäkten bedöms inte innebära några hälsorisker eller kvalitetsmässiga problem då uppmätta kloridhalter med god marginal underskrider både dricksvattenkriterierna och nivån då risk för smakförändringar föreligger. Kloridpåverkan bedöms heller inte innebära något tekniskt problem då uppmätta kloridhalter med god marginal underskrider nivån då ökad risk för korrosionsangrepp föreligger.

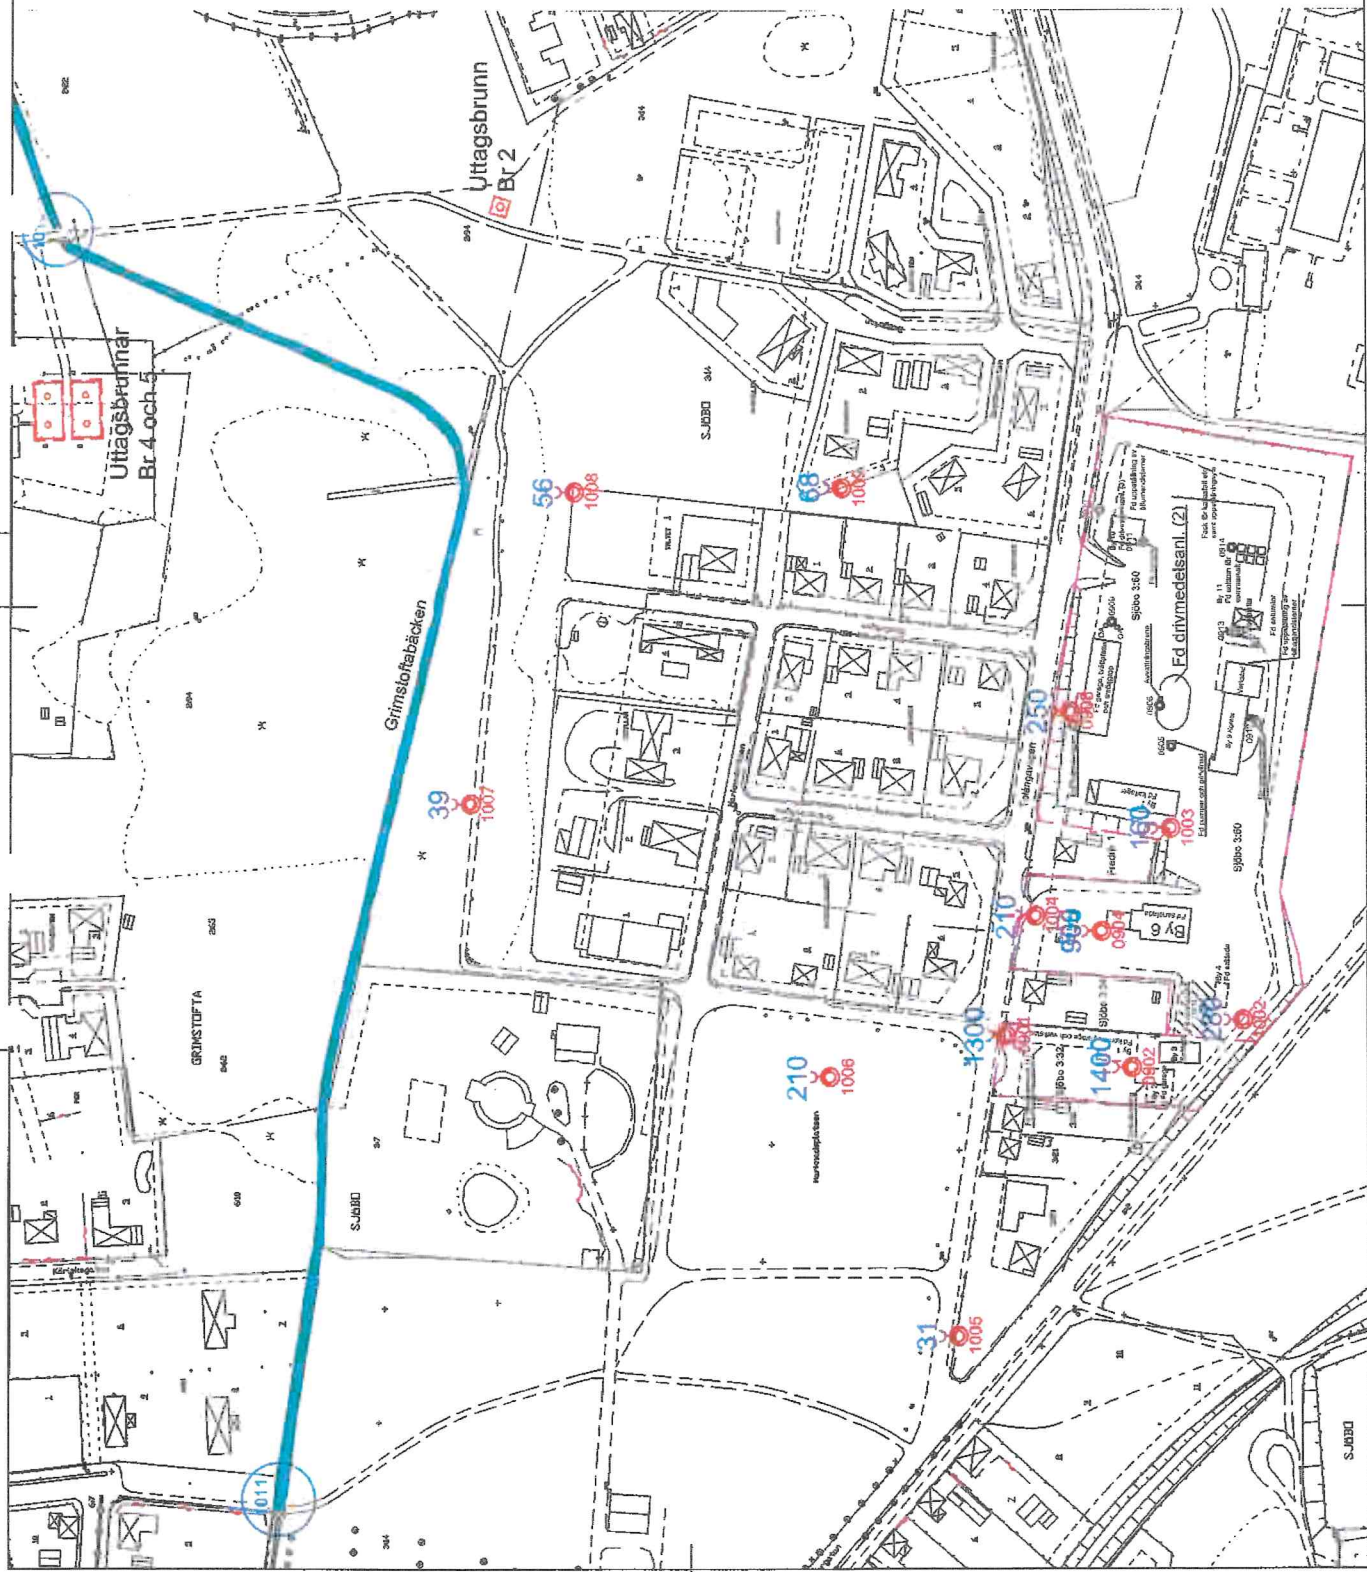
100 Analysresultat kloridhalt (mg/l) i grundvatten, utförda 2010-09-29/30

Klorider har analyserats i tolv provpunkter varav sju är belägna inom vägstationen medan resterande fem är belägna i dess omgivning. Inom vägstationen har halterna varierat mellan 160-1400 mg/l medan halterna i dess omgivning varierat mellan 31-210 mg/l, se bilaga 6. I samtliga analyserade prov inom vägstationen överskrids halten 100 mg/l, vilket utgör dricksvattenkriteriet enligt Statens livsmedelsverk. Ett av proven analyserade i vägstationens omgivning överskrider dricksvattenkriteriet medan övriga delas in i kategorierna "måttlig avvikelse" eller "påtaglig avvikelse" vid jämförelse med Naturvårdsverkets klassificering med avseende på avvikelse från jämförelsevärden.
