# SJÖBO KOMMUN

Fördjupad översiktsplan för Sjöbo tätort

Översiktlig bedömning av risk för ras, skred och erosion

## PM Geoteknik

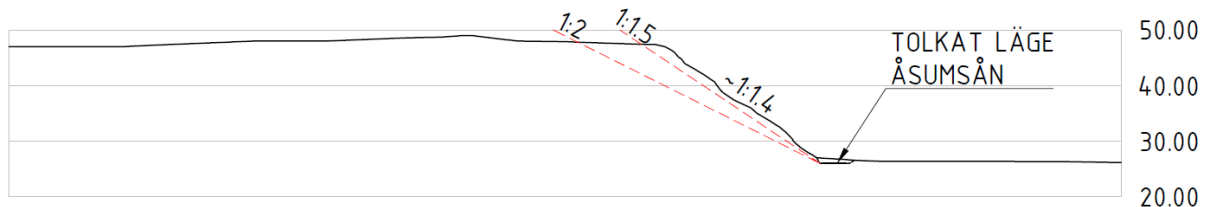
Figur 3.2.3-1 Bedömd utbredning av ras, sektion A område nordväst.

De delar som har sämre förutsättningar är områden närmast de brantaste slänterna utmed Åsumsån. Större delen av slänterna skyddas idag mot erosion av vegetation. Dock förekommer mer uttalad erosion i direkt anslutning till Åsumsån. De mest utsatta sträckorna är där ån nu ligger direkt vid släntfot.

Erosion pågår främst utmed Åsumsåns svämplan, dvs. längs de låga strandbrinkarna i svämsedimenten närmast ån. Erosion pågår dock även vid de höga slänternas släntfot där denna ligger i direkt anslutning till ån. Erosionsförloppet bedöms dock vara långsammare då jordlagren här bedöms vara mindre erosionsbenägna då vattendraget sannolikt eroderat ner i grövre jord samt att trädens rotsystem motverkar erosionen.

Med ett ökat flöde kan erosionen accelerera och till slut underminera slänten med ett ras som följd. Hur stor utbredningen av raset skulle kunna bli är svårt att bedöma i detalj utan att veta jordlagrens sammansättning på större djup. Om jordlagren domineras av friktionsmaterial och minde del finjord såsom silt och ler, är det vid ett ras sannolikt att hela eller delar av de yttre jordlagren i slänten släpper. Kvarstående släntlutning följer naturlig rasvinkel för materialet. Utbredningen av ett ras bedöms då kunna motsvara en släntlutning mellan 1:2 och 1:1,5.

I figurer nedan illustreras utbredning av ras i typsektioner för området. Utbredningen når ca någon till närmare 15 m bakom nuvarande släntkrön.

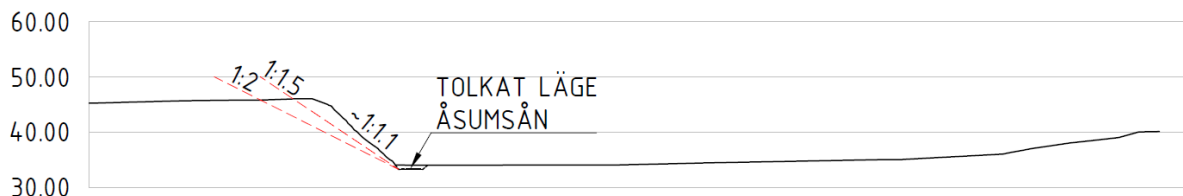
Figur 3.5.3-1 Bedömd utbredning av ras för principsektion A, centrala Sjöbo.

De delar som har sämre förutsättningar är områden närmast de brantaste slänterna utmed Åsumsån. Större delen av slänterna skyddas idag mot erosion av vegetation. Dock förekommer mer uttalad erosion i direkt anslutning till Åsumsån. De mest utsatta sträckorna är där ån nu ligger direkt vid slänkfot.

Erosion pågår främst utmed Åsumsåns svämplan, dvs. längs de låga strandbrinkarna i svämsedimenten närmast ån. Erosion pågår dock även vid de höga slänternas slänkfot där denna ligger i direkt anslutning till ån. Erosionsförloppet bedöms dock vara långsammare då jordlagren här bedöms vara mindre erosionsbenägna då vattendraget sannolikt eroderat ner i grövre jord samt att trädens rotsystem motverkar erosionen.

Med ett ökat flöde kan erosionen accelerera och till slut underminera slänten så att det uppkommer ett ras. Hur stor utbredningen av raset skulle kunna bli är svårt att bedöma i detalj utan att veta jordlagrens sammansättning på större djup. Om jordlagren domineras av friktionsmaterial och minde del finjord såsom silt och ler, är det vid ett ras sannolikt att hela eller delar av de yttre jordlagren i slänten släpper. Kvarstående släntlutning följer naturlig rasvinkel för materialet. Utbredningen av ett ras bedöms då kunna motsvara en släntlutning mellan 1:2 och 1:1,5.

I figurer nedan illustreras utbredning av ras i typsektionerna A och B inom området. Utbredningen når från några m till ca 10 m bakom nuvarande släntkrön.

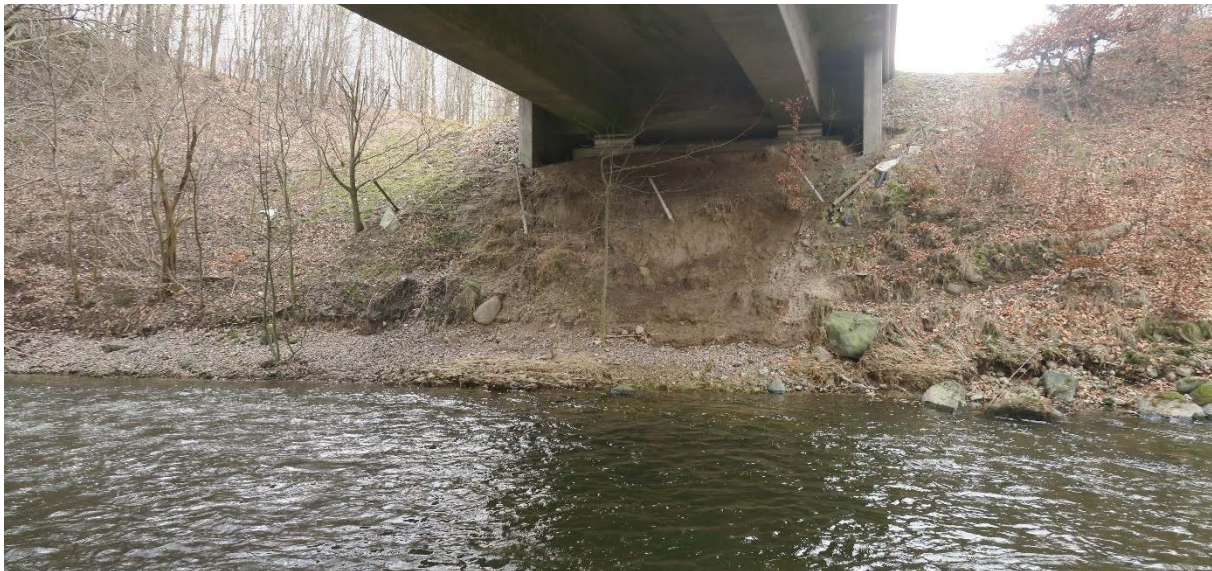
Figur 3.5.3-3 Foto under väg 13, mot södra landfästet.

Sektion A är belägen invid väg 13 och förhållandena är likartade på västra respektive östra sidan av vägen. Under bron synes slänten delvis vara påverkad av erosion, se figur 3.5.3-3.

I anslutning till vägbron över Åsumsån (väg 13) är bedömningen att befintligt erosionsskydd delvis är otillräckligt. Detta bör kompletteras för att över tid inte riskera underminera bronns södra landfäste.

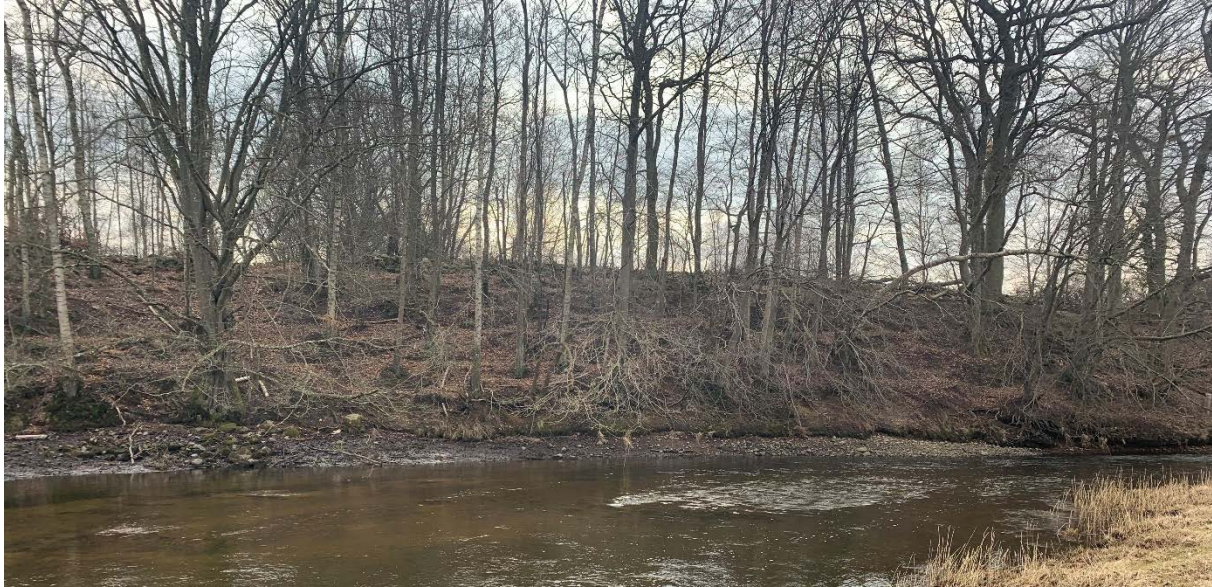
Figur 3.5.3-3 Foto ungefär kring principsektion B, centrala Sjöbo.

Sektion B är belägen i den gamla tippens närhet. Slänten är delvis påverkad av erosion men rotsytem ihop med grövre jord bromsar förloppet, se figur 3.5.3-4.

Beroende på utbredningen av befintlig tipp finns risken att tippens vid ett eventuellt ras skulle kunna påverkas. Risken bedöms dock vara låg.

I anslutning till sektion B enligt kapitel 3.5 bör med hänsyn till tippens närhet erosionsprocessen bevakas och på sikt utläggning av ett erosionsskydd övervägas.

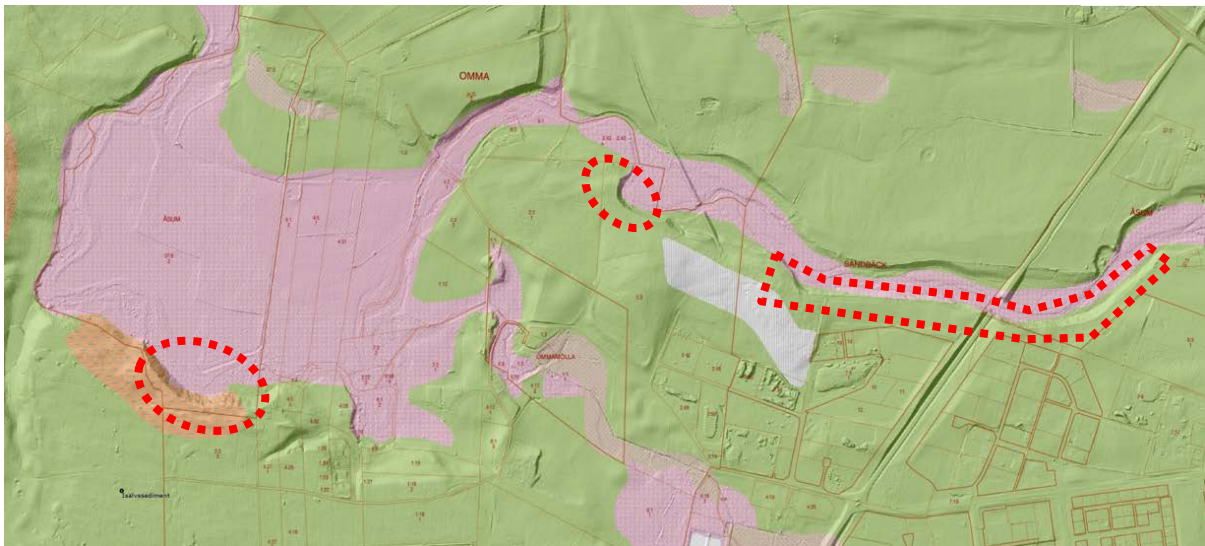
Figur 4-1 Utpekade områden, Sjöbo.

De utpekade områdena framgår översiktligt av figur 4-1 nedan.

Utmed övriga branta slänter längs Åsumsån finns över tid en risk att fortsatt erosion medför ras. Områdena utgörs i dagsläget hög grad av naturmark. Vid eventuell planläggning bör områdena fortsatt låtas vara naturmark då naturvärdena sannolikt är höga.
