SJÖBO SKYFALLSKARTERING

SJÖBO - SKYFALLSKARTERING, SJÖBO KOMMUN
STADSBYGGNADSFÖRVALTNINGEN

Organisation Sigma Civil

Projektnummer: 170383
Upprättad: 2022-01-28
Dokumentnummer: RAPPORT-107152
Version: 3.0

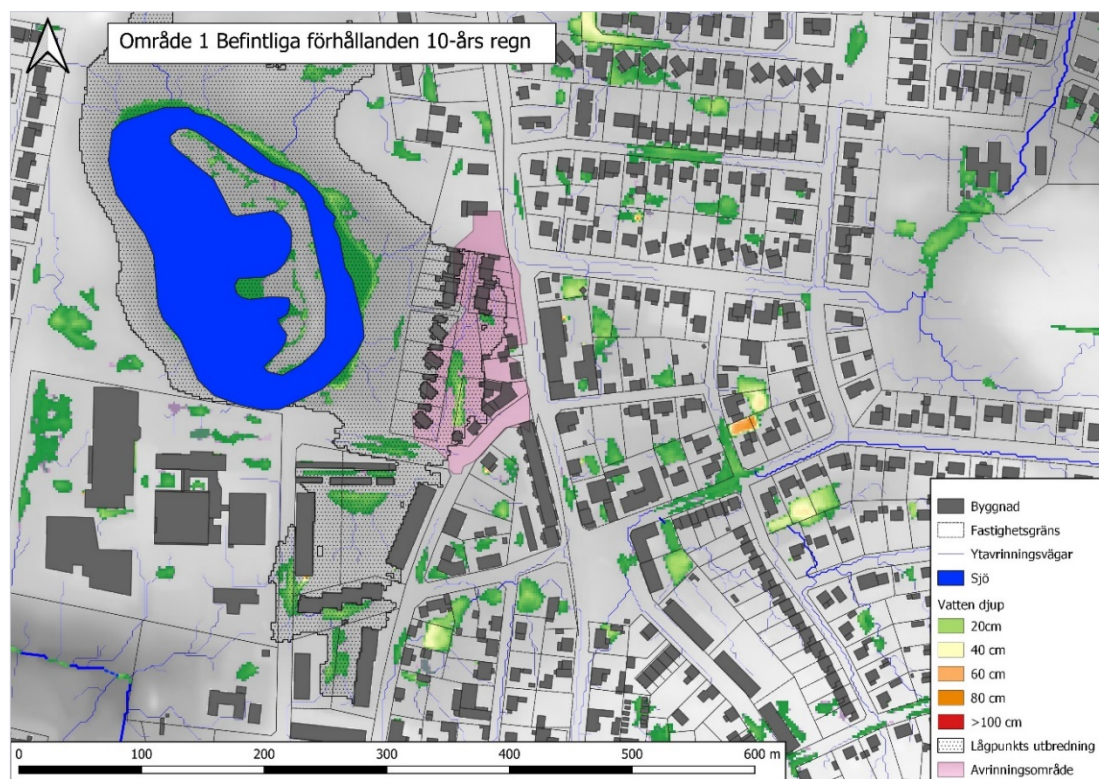
Vid 10 och 30-års regn är avrinningsområdet relativt litet och bör inte orsaka några problem vid lågpunkt 16 (Figur 11 och Figur 12). Vid 100-års regn kommer andra lågpunkter att fyllas helt och överskottet av regnvatten från dessa går vidare till område 1 (lågpunkt 16). Resultatet av ett kraftigt utökat skyfallsområde leder till att vatten ej längre ryms inom gatans lågpunkt utan påverkar närliggande byggnader (Figur 13).

Figur 11 Avrinningsområde och vattendjup i lågpunkter för område 1 vid 10-års regn i dagsläget.

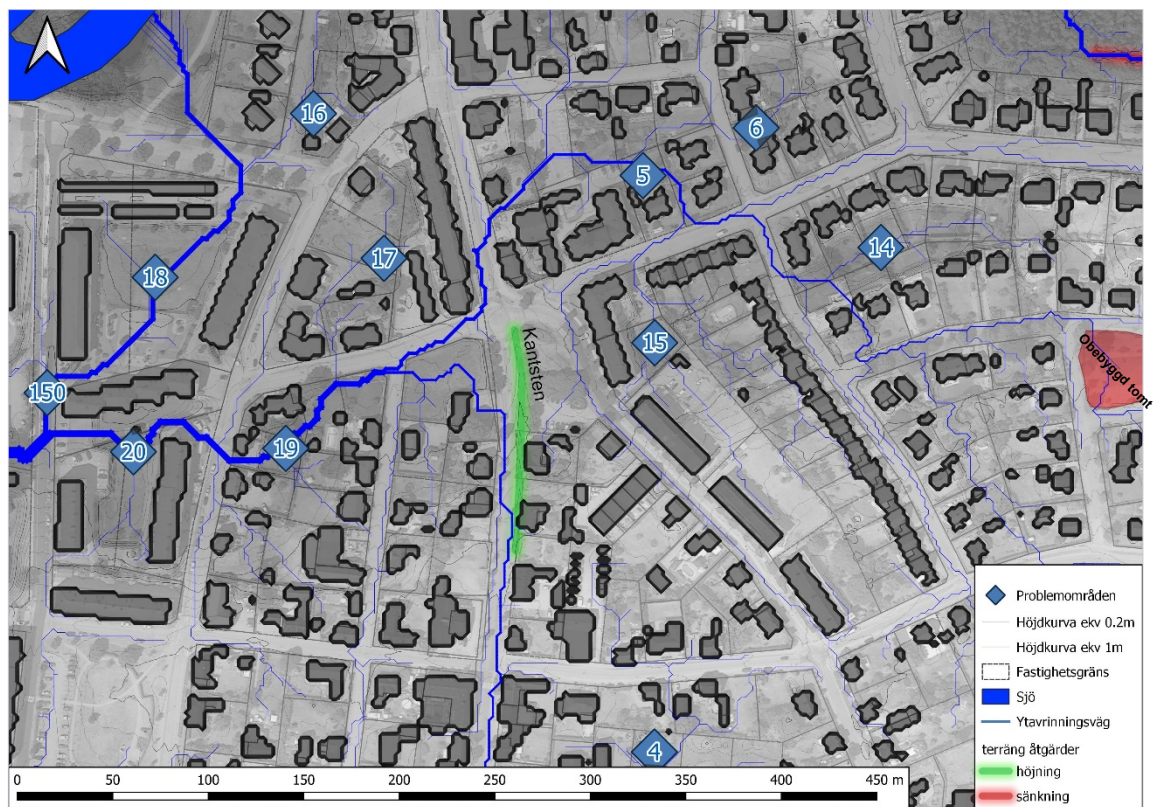
En av ytvavrinningsvägarna går idag genom lågpunktsområdet men en omledning av vattnet är möjlig längst Norregatan mha t.ex. kantsten (Figur 27).

Figur 27 Åtgärdsförslag 2 väster om problemområdet.

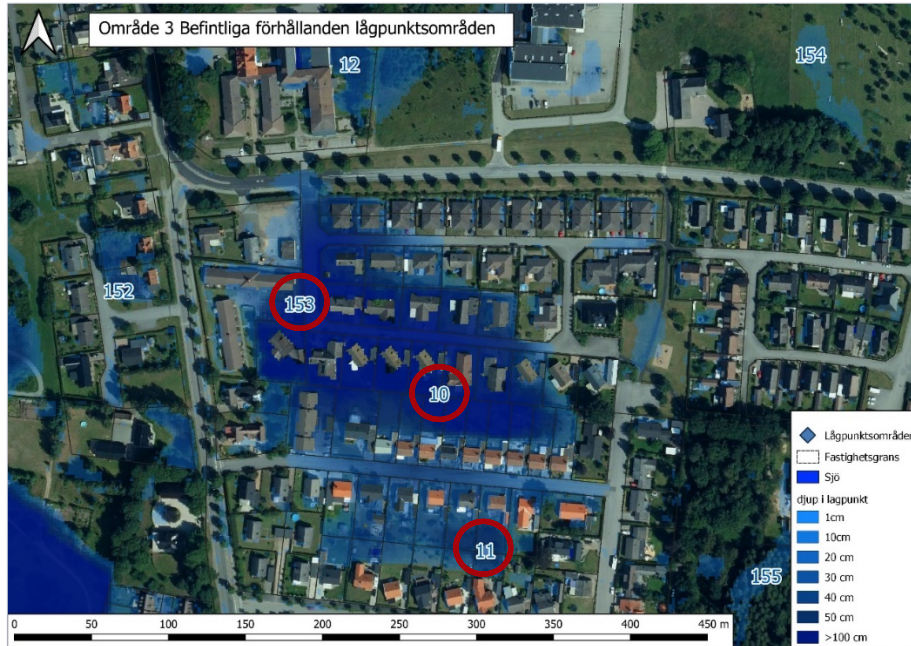
Område 3 består av 3 sammanknutna lågpunkter 153, 10 och 11 som ligger vid Senapsvägen och Fältgatan. Modellering visar att översvämning sker vid flertalet hus, främst vid Senapsvägen (Figur 36, Figur 37 och Figur 38).

Figur 36 Lågpunkter i område 3.

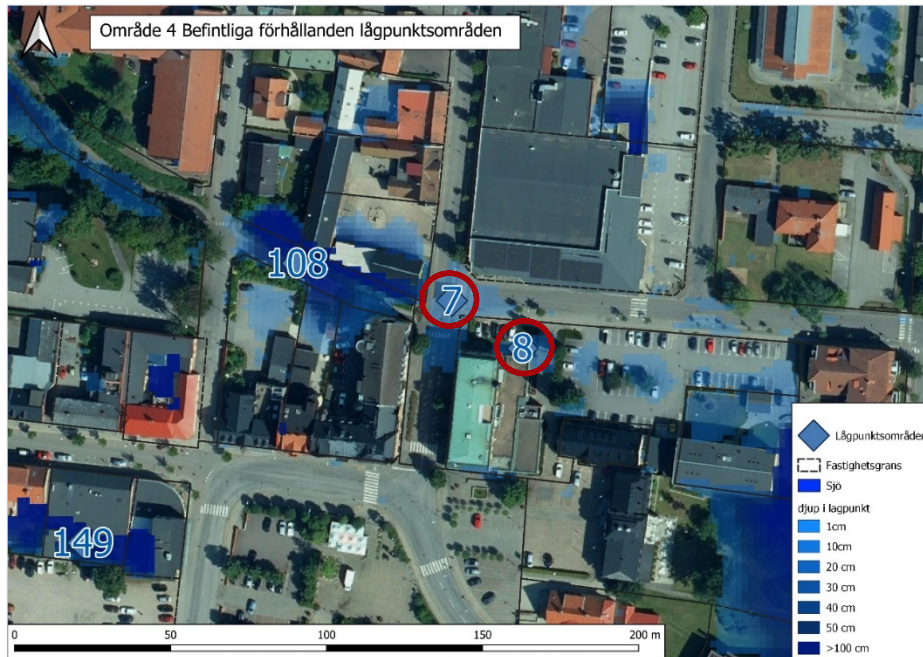
Figur 42 Lågpunkter i område 4.

Vid område 4 sker översvämningar i korsningen Norregatan och Trädgårdsgatan, lågpunkt 7, samt mot Swedbanks byggnad på parkeringen, lågpunkt 8 (Figur 42, Figur 43 och Figur 44). Vid dessa platser är Grimtoftabäcken kulverterad under gatan.

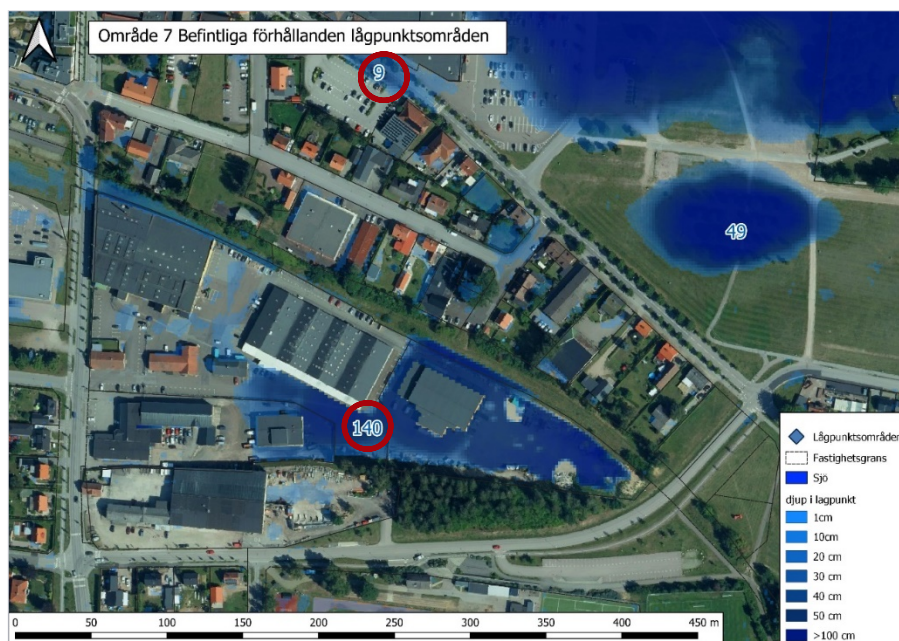
Figur 55 Lågpunkter i område 7.

Inom område 7 finns lågpunkt 9 på Östergatan söder om ICA Kvantum (Figur 55, Figur 56) samt lågpunkt 140 inom exploateringsområde 10 (Figur 5). Både dessa platser översvämmas kraftigt redan vid ett regn med 10-års återkomsttid (Figur 57). Vatten från lågpunkt 9 rinner, när lågpunkten fyllts upp, nordöst över parkeringen till Grimtoftabacken. Vattnet från lågpunkt 140 behålls inom lågpunkten även vid ett 100-års regn (Figur 59).

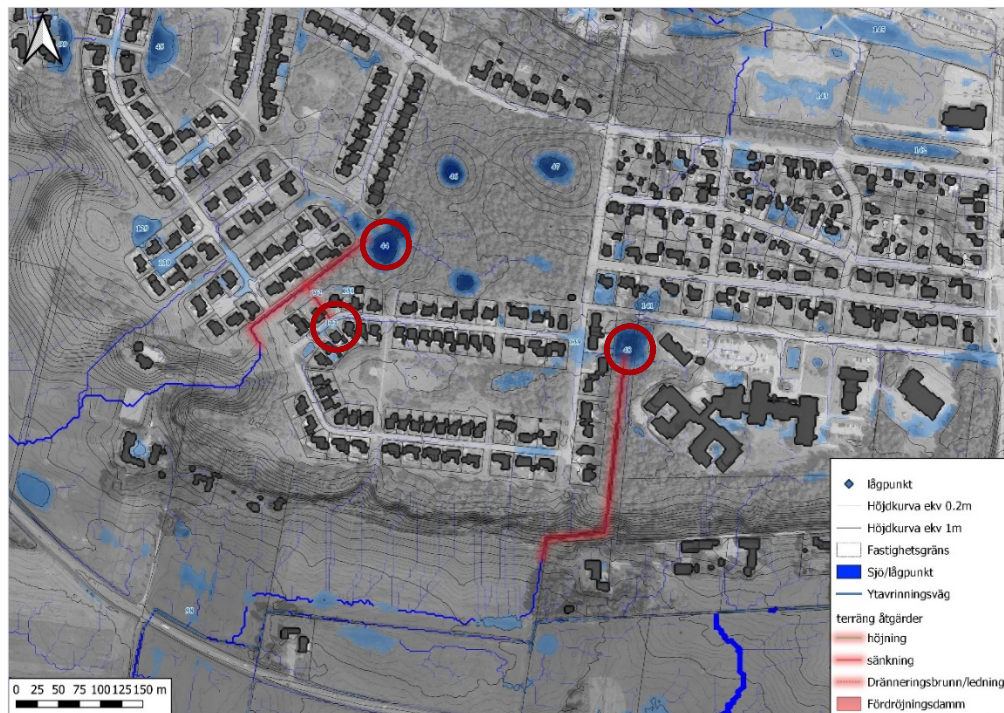
Figur 68 Åtgärder område 8.

Åtgärder för lågpunkt 133 utgörs av att vatten avleds i öppet dike mellan fastigheterna i nordvästlig riktning till nytt dike som går sydväst genom naturmark mot Sandbäck (Figur 68).

Åtgärden för lågpunkt 48 är ett öppet dike i sydlig riktning som avleds runt fastigheten i syd till befintligt dike (Figur 68).

För att inte öka belastningen nedströms mer än nödvändigt anläggs dikena som bräddning för lågpunkt 44 och 48. Dvs att det är först när lågpunkterna har fyllts till en viss nivå rinner vattnet över till bräddningsdikena.

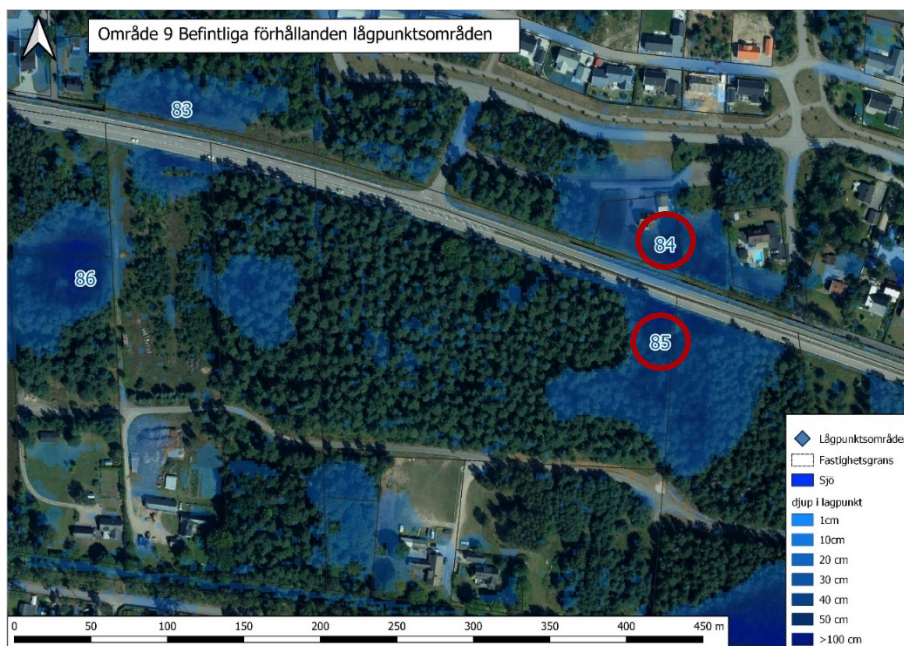
Figur 71 Lågpunkter i område 9.

Vid område 9 planeras en busshållplats med en GC-tunnel under riksväg 11. Inom området finns idag två lågpunkter 84 respektive 85 på vardera sida riksväg 11 (Figur 71). Avrinningsområdena för dessa platser är relativt små med en total yta på ca 6 ha. Den nordliga lågpunkten skulle vid ett 100-års regn kunna drabba 2 befintliga byggnader norr om riksväg 11 (Figur 73).

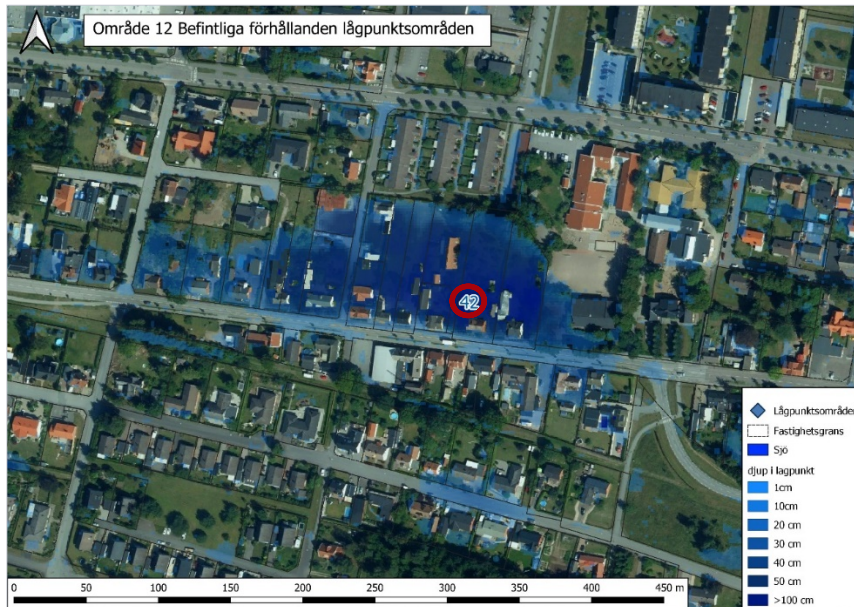
Figur 88 Lågpunkter i område 12.

Område 12 innefattar lågpunkt 42 som ligger i ett villaområde norr om Västergatan (Figur 88). Lågpunktens utbredning är relativt stor med ett avrinningsområde på ca 45 ha med flertalet drabbade byggnader vid översvämning (Figur 90).
